Project: olie pomp conditie metingen

De link tussen vibratie analyse en mechanisch falen

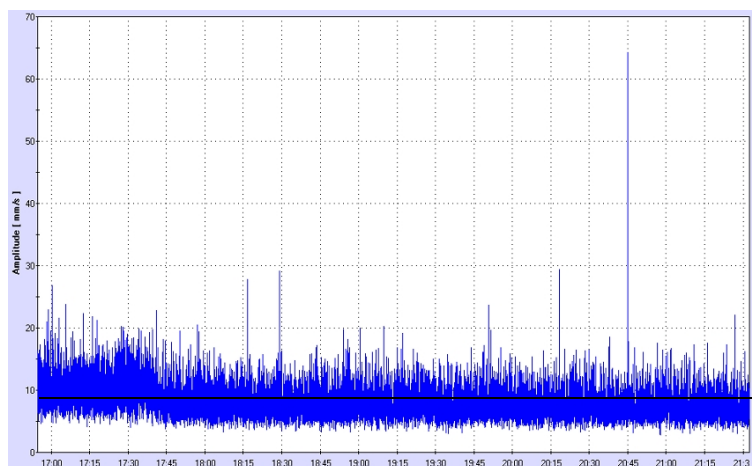
3 Januari

ISO 10861, average
overall level: 9 mm/s

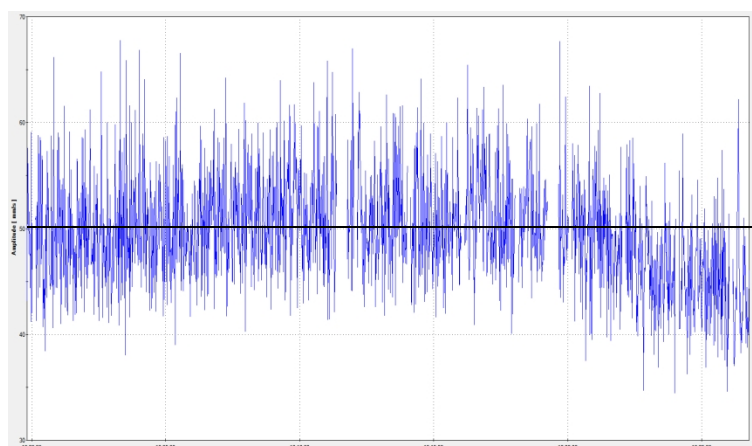
28 Januari

ISO 10861, average
overall level: 50 mm/s

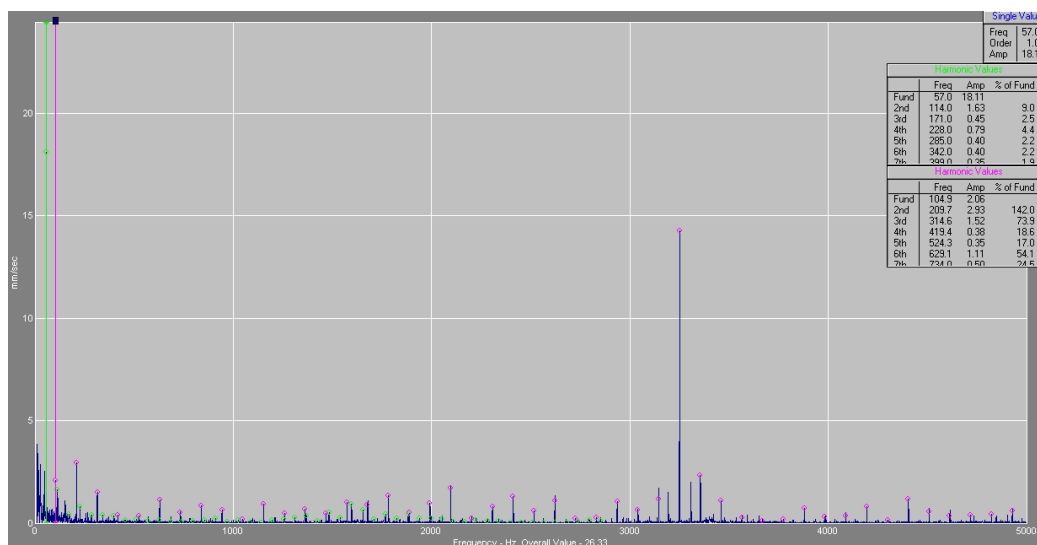
Spectrum van 28 januari

- 1xRPM olie pomp (57 Hz) die varieert tussen de 18 and 30 mm/s RMS.
- 2xRPM olie pomp (114 Hz) van 1,5 mm/s.
- 1xRPM turbine (104 Hz) van 2 mm/s.
- Vele harmonische van het turbine toerental, rond de 1 mm/s per piek.
- De tandgriep frequentie van 14 mm/s heeft zijbanden van allebei de toerentallen (57 Hz en 104 Hz).

De verschillende frequenties met de bijbehorende niveaus zijn een aanduiding voor slijtage en vergrootte spelingen op de tandwieloverbrenging en de lagers. Daarnaast is de uitlijning waarschijnlijk ook niet correct. Gezien de zeer snelle stijging van de niveaus, is dit een ernstig probleem.

De metingen zijn gedaan met 3 verschillende sensoren en 2 verschillende meetsystemen om te garanderen dat het beeld juist is. Volgens de ISO norm 10816-3 valt het vibratie niveau in zone D: Vibration values within this zone are normally considered to be of sufficient severity to cause damage to the machine.

De installatie zo snel mogelijk afzetten en de oliepomp reviseren. Tijdens deze revisie extra aandacht vestigen op de volgende punten:

- De lagerspeling van alle pomplagers controleren.
- Controleer de uitlijning van de tandwielen en check het loopvlak met behulp van een blauwdruk. Dit in combinatie met de speling van de tanden van de 2 tandwielen.
- De gehele uitlijning van de pomp controleren.
- Inspecteer de waaier op beschadigingen.

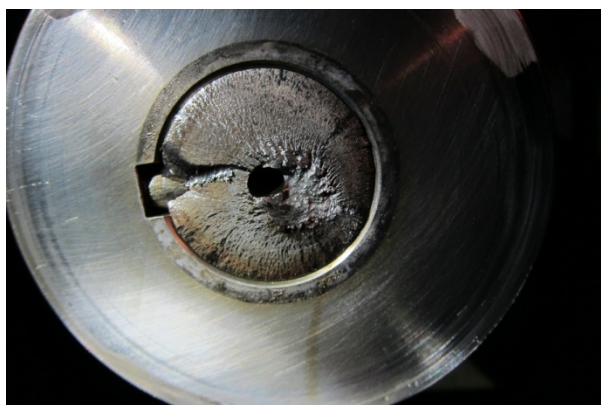
As breuk turbine zijde

Het breukvlak zoals te zien is in bovenstaande foto's is een typisch breukvlak dat hoort bij vermoeiing. Duidelijk zichtbaar zijn de groeilijnen die in anti-klokgewijze richting lopen, en de restbreuk vlakken rechts van het midden. Uit het schadebeeld is voorts duidelijk te zien dat de scheurinitiatie heeft plaats gevonden in de overgang tussen de bodem van de spiebaan en de wand van de spiebaan.

Het breukvlak heeft tijdens het doorbreken van de as voor wat beschadigingen gezorgd op de groeilijnen. Dit kan worden beschouwd als secundaire schade. De restbreuk, die sterk plastisch is vervormd, wordt ook beschouwd als secundaire schade.

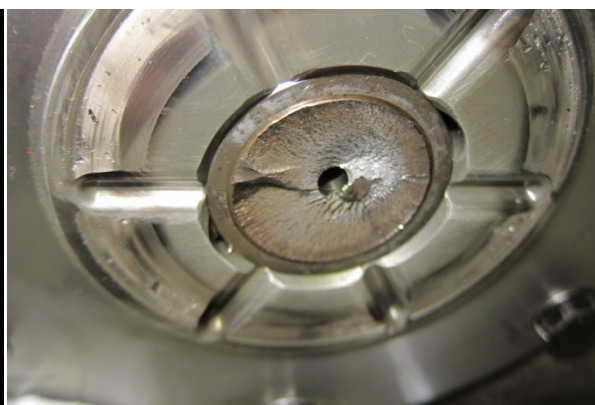
As breuk pomp zijde

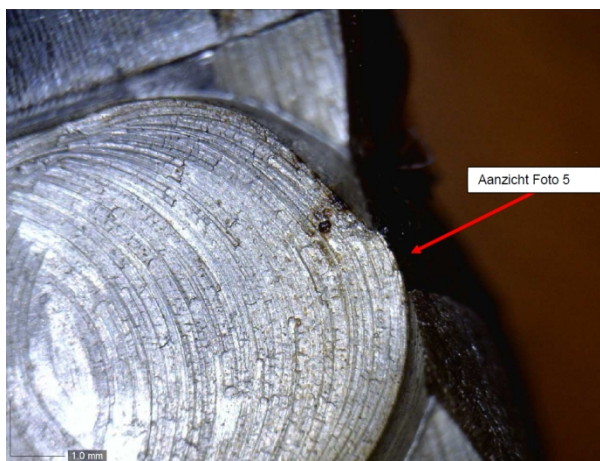
Spiebaan met slecht oppervlak en overgang naar verjonging van de as

De reden dat juist hier de breuk is begonnen, is te vinden in de spiebaan van de as. Deze spiebaan is bewerkt met een botte frees, waarbij kleine scheurtjes al bij het ontwerp proces zijn ingebracht. Daarnaast is er een verjonging van de as, precies te vinden bij de spiebaan. Deze verjonging is afgewerkt met een te scherpe overgang, waardoor kerfwerking plaatsvindt. Dit is het zwakste deel van de as en mag zich daarom nooit in of nabij een spiebaan bevinden.

Een veel voorkomende oorzaak voor een vermoeiingsbreuk is een foutieve uitlijning. Deze uitlijnfout zorgt voor een sterk variërende dynamische belasting, wat op zijn beurt het vermoeiingsproces versneld.
