Case study: servicestop Enecogen

Enecogen

Enecogen en Istec International

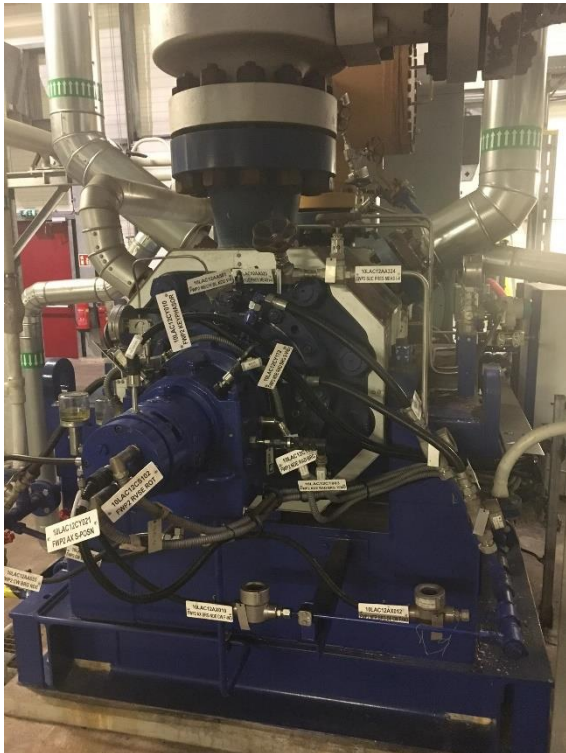
Afbeelding 1. De 10LAC12 boiler feedwater pump

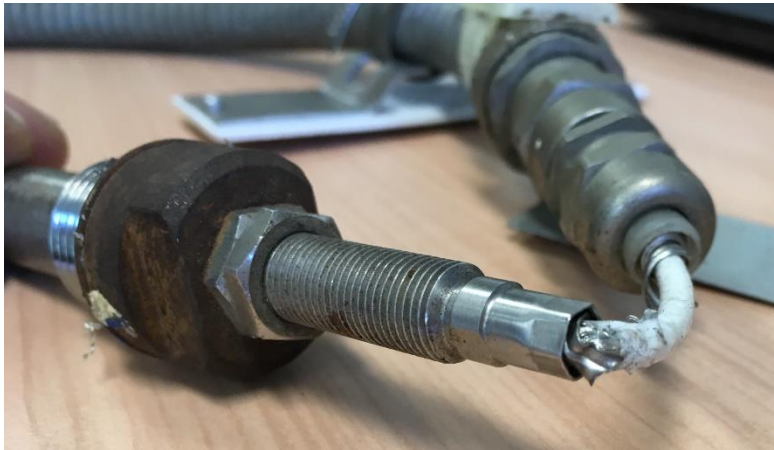
Bij het demonteren van de instrumentatie van de pomp werd vastgesteld dat de bekabeling van meerdere sensoren ernstig beschadigd was. De bekabeling van de pomp was op dergelijke onjuiste wijze aangelegd dat de beschermmantel direct aan de kabel bevestigd was. Door het gewicht van de beschermmantel is de kabel zichtbaar beschadigd, wat uiteindelijk zou kunnen leiden tot een draadbreek. Het

gevolg hiervan zou kunnen zijn dat het proces stil komt te liggen, met de gevolgen van dien. Dit werd vastgesteld bij meerdere sensoren (zie afbeelding 2 & 3).

Afbeelding 2. Beschadiging probe kabel

Na de kalibratie en inspectie moesten vier probes worden afgekeurd vanwege de beschadigde kabels. Wanneer de kabel beschadigd is dient de probe ook te worden vervangen. Voor de kalibratie is de **IST-401 automated probe calibrator** van Istec gebruikt. Vanwege een hoog risico op een draadbreek is besloten om deze vier probes en bekabeling te vervangen. Eén probe kabel toonde geen beschadiging en voldeed aan de kalibratie criteria. De afgekeurde probes en bekabeling diende snel te worden vervangen. Een gebrek aan voorraad maakte een spoedlevering noodzakelijk. Dit proces is zeer goed verlopen waardoor de probes en de bekabeling binnen een kort tijdsbestek konden worden vervangen. Hoewel er (nog)

geen sprake was van een draadbreek diende ook de kabel van de axiaal meting te worden vervangen om verder risico te voorkomen.

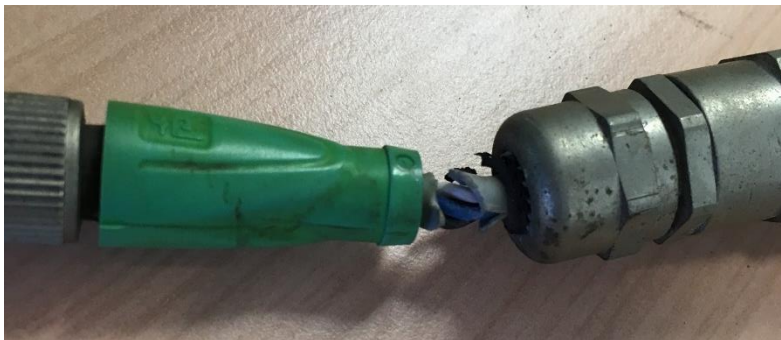
Afbeelding 3. Beschadiging kabel axiaal meting

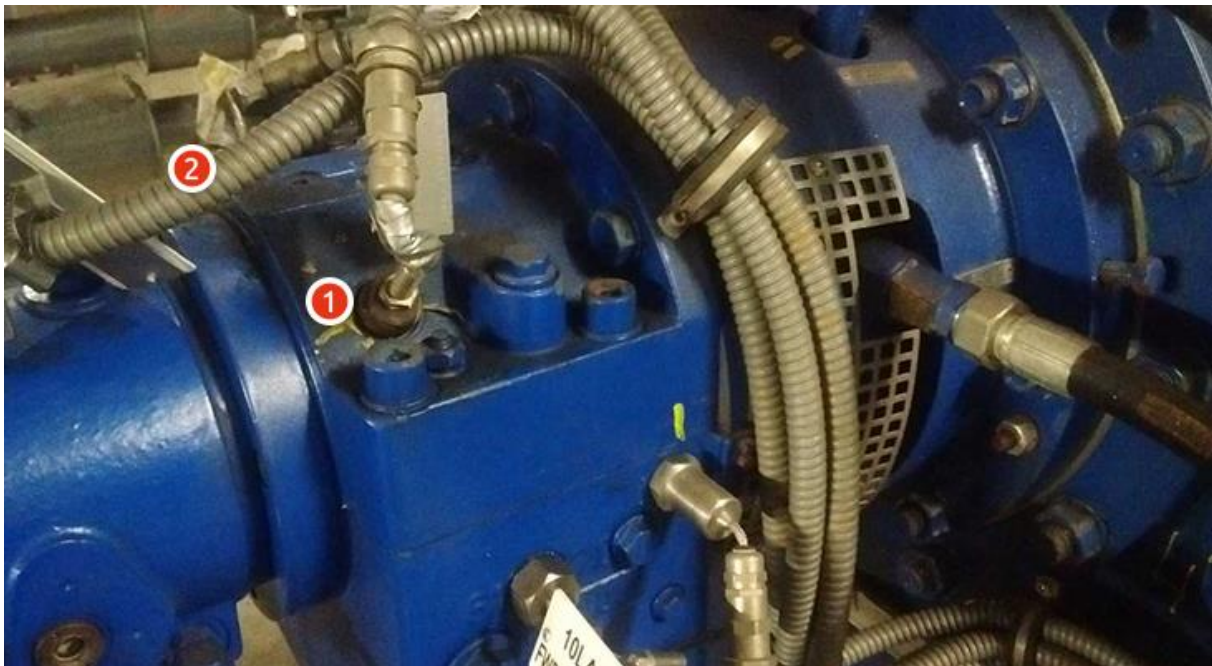
Enecogen heeft Istec ingeschakeld om de instrumentatie van de boiler feedwater pump te reviseren tijdens de servicestop, vanwege bedenkingen bij de montage van de bekabeling van de vibratiesensoren. Al snel werd het duidelijk dat de bekabeling onjuist gemonteerd was, waardoor de beschermmantels de sensorkabels beschadigd hebben. Hierdoor diende de bekabeling met spoed worden vervangen, om stilstand te voorkomen. Verder moest er een nieuwe oplossing bedacht worden voor de montage van de bekabeling en de beschermmantel. Deze oplossing is snel bedacht door de specialisten van Istec, waarbij een adapter fungeert als tussenstuk tussen de beschermmantel en de probe. Hierdoor is de kabel volledig beschermd en wordt het niet langer beschadigd door het gewicht van de mantel. Op afbeelding 4 is de oude situatie te zien, ter vergelijking is op afbeelding 5 de nieuwe situatie te zien, waarbij dezelfde sensoren worden weergegeven (weliswaar vanuit een andere hoek). Op afbeelding 6 is eveneens de nieuwe situatie te zien.

Afbeelding 4. Oude situatie met onjuiste montage

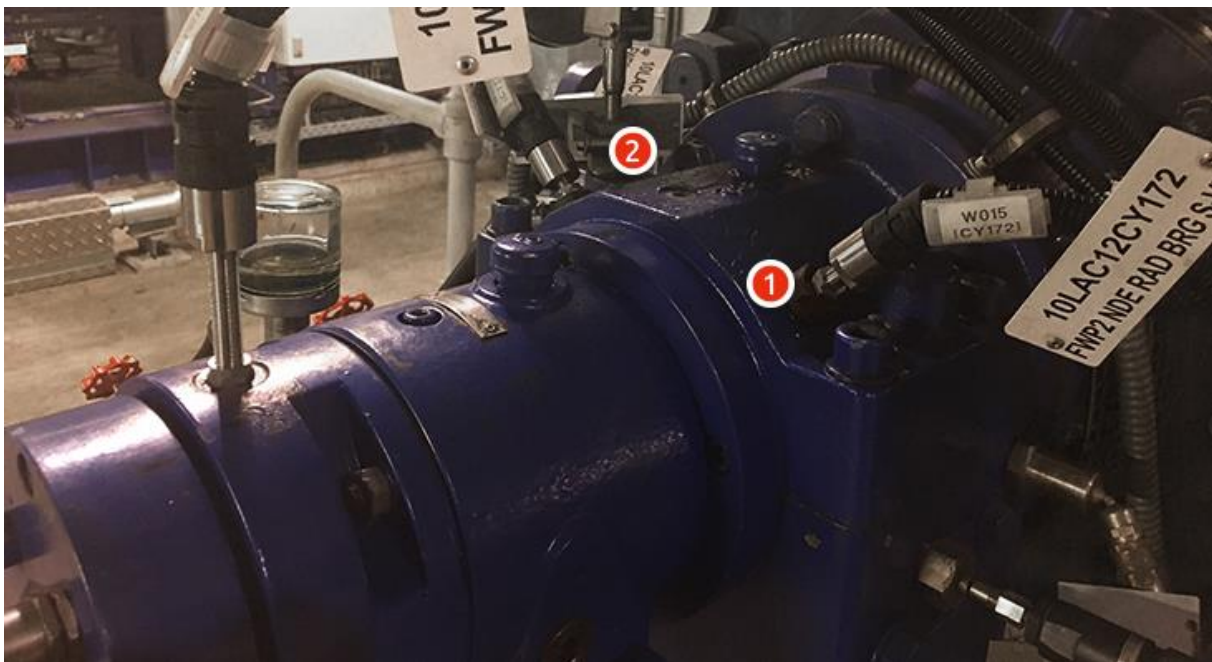
Afbeelding 5. Nieuwe situatie met juiste montage

Een nieuwe oplossing was nodig voor de montage om toekomstige beschadigingen aan de bekabeling te voorkomen. De beschermmantel wordt hierbij direct op de sensor gemonteerd. Het gewicht komt hierdoor niet langer aan de bekabeling van de sensor te hangen. Dit wordt mogelijk gemaakt door het plaatsen van adapters tussen de (nieuw geleverde) beschermmantels en de sensoren.

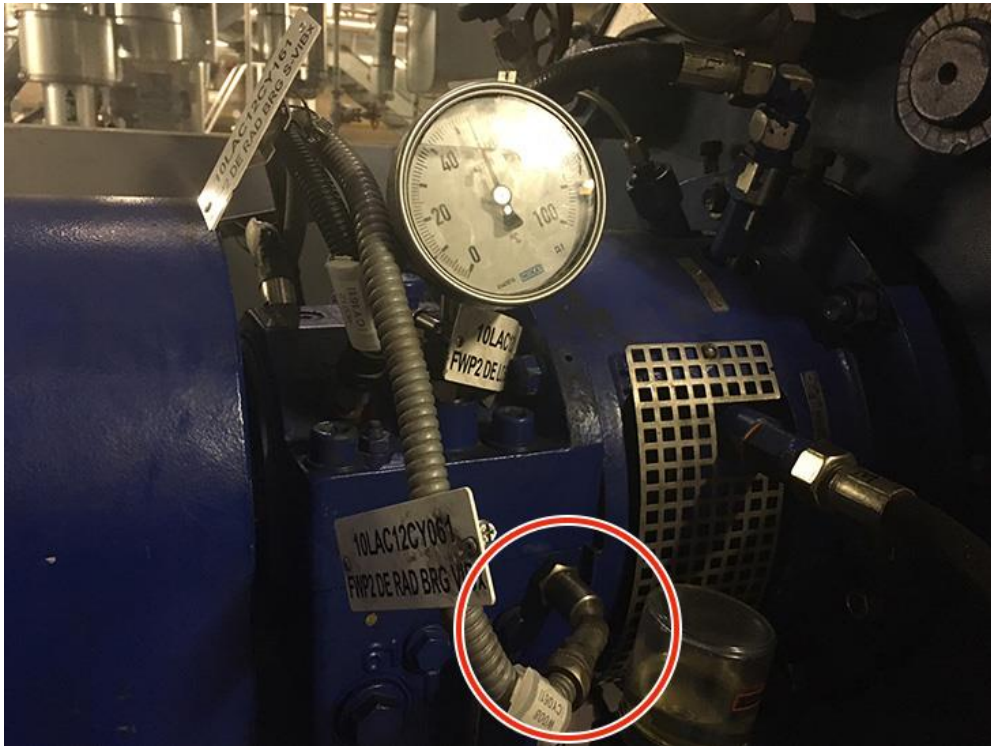
Afbeelding 6. Nieuwe situatie met juiste montage
